**ANALISIS NILAI KONDISI LAPIS PERKERASAN JALAN PADA RUAS JALAN
ARTERI PRIMER PADA JALAN LABUANG KABUPATEN BURU SELATAN**

*(Analysis of Road Pavement Condition Values on Primary Arterial Road Sections on
Laburan Road, South Buru Regency)*

Sjaid S. Fais Assagaf, Andi Sudarman, dan A.Yani
Prodi Teknik Sipil Fakultas Teknik Universitas Iqra Buru
Jl. Prof. Dr. H. AR. Basalamah, M.Si – Namlea
Email: Sjaid.f.assagaf@gmail.com

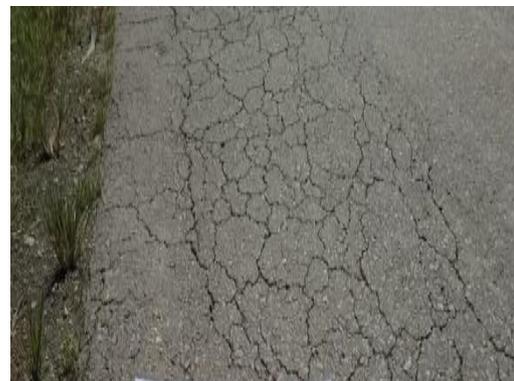
Gambar 3.3 Retak Kulit Buaya

Dari gambar 3.3 di atas terdapat kerusakan retak kuliit buaya pada ruas jalan Labuang – Kilo Satu di Kabupaten Buru Selatan dengan total kerusakan 120,00 m²

salah satu penyebab retak kulit buaya daya dukung tanah kurang baik sehingga kendaraan yang melewati jalan tersebut lama kelamaan mengalami kerusakan.

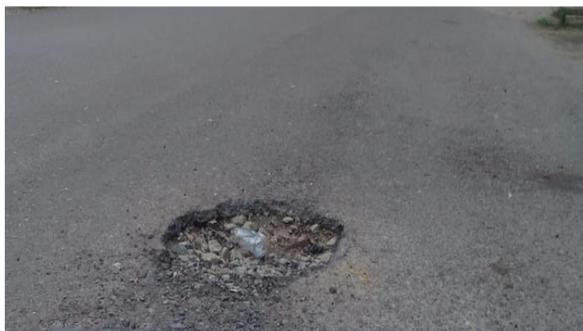
Gambar 4.2 Lubang

Lubang berupa mangkuk, ukuran bervariasi dari kecil sampai besar. Lubang-lubang ini menampung dan meresapkan air ke dalam lapis permukaan yang menyebabkan semakin parahnya kerusakan jalan. Hasil pengamatan dapat dilihat pada tabel 3.2 berikut ini :

Dari gambar 4.4 di atas terdapat kerusakan lubang pada ruas jalan Labuang – Kilo Satu di Kabupaten Buru Selatan dengan total kerusakan 120,00 m²

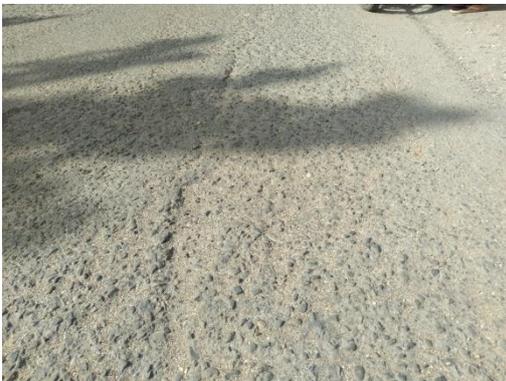
Gambar 4.5 Kekasaran Permukaan
Sumber: Dokumentasi Pribadi 2022

itu di kalikan untuk mendapatkan nilai setiap jenis kerusakan. Jadi jenis kerusakan kekasaran butir yan terdapat pada ruas jalan Labuang – Kilo satu sebesar 250,00 m²

Dari gambar 4.3 di atas terdapat kerusakan kekasaran permukaan pada ruas jalan Labuang – Kilo Satu di Kabupaten Buru Selatan dengan luas kerusakan yang paling besar adalah 250,00 m²
