**ANALISIS NILAI KONDISI LAPIS PERKERASAN JALAN PADA RUAS JALAN
ARTERI PRIMER PADA JALAN LABUANG KABUPATEN BURU SELATAN**

*(Analysis of Road Pavement Condition Values on Primary Arterial Road Sections on
Laburan Road, South Buru Regency)*

Sjaid S. Fais Assagaf, Andi Sudarman, dan A.Yani
Prodi Teknik Sipil Fakultas Teknik Universitas Iqra Buru
Jl. Prof. Dr. H. AR. Basalamah, M.Si – Namlea
Email: Sjaid.f.assagaf@gmail.com

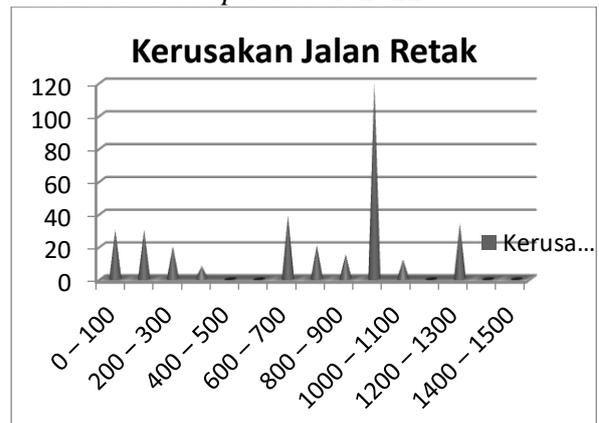
Gambar 4.2 Grafik Kerusakan Jalan Retak

Untuk pengukuran kerusakan di ukur panjang kerusakan dan lebar kerusakannya, setelah itu di kalikan untuk mendaptkan nilai setiap jenis kerusakan. Jadi jenis kerusakan retak buaya sebesar 120,00 m².
